Premis Catalunya Construcció  
2023 20a edició

REHABILITACIÓ  
PATRIMONIAL de

*Can Passerells*

# Una casa senyorial amb més de 100 anys d'història

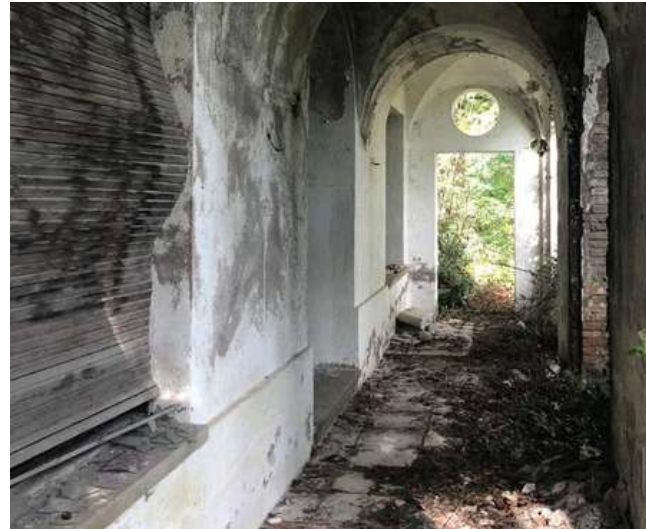
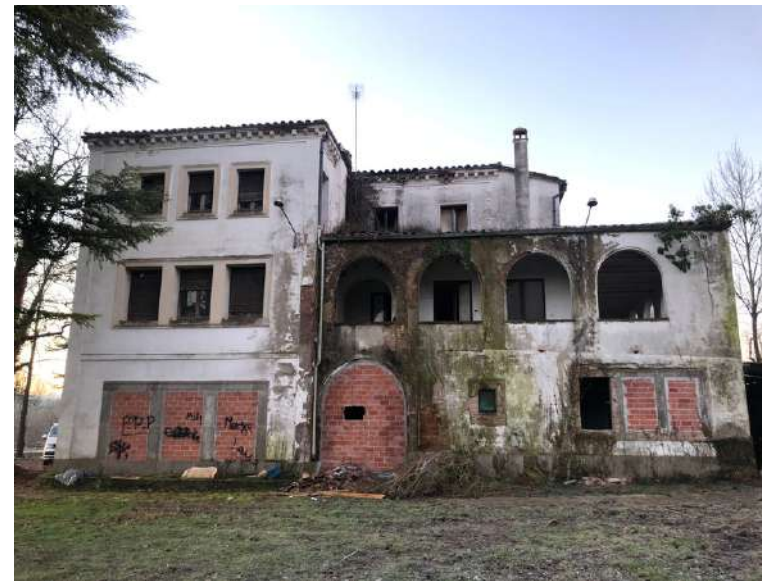
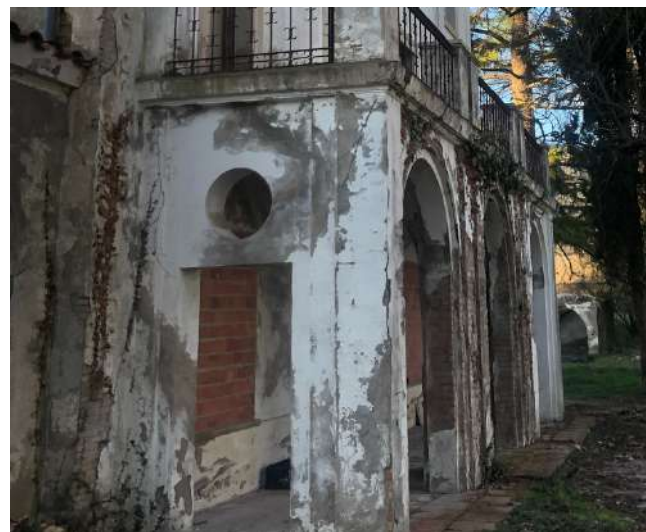
Vint anys endarrera, l'edifici s'havia utilitzat com a casa de colònies. Degut al seu tancament i el pas dels anys, es va anat deteriorant fruit de l'abandonament, fent que algunes **parts estructurals patissin danys importants** com ara la coberta.

Aquesta, estava molt deteriorada de manera que hi havien moltes entrades d'aigua a l'edifici fent que s'accelerés el procés de deteriorament tant de l'estructura, com dels seus **materials originals, posant fins i tot, en perill l'edifici.**

Per aquesta raó, les primeres intervencions que es van executar a la casa van ser de **caràcter urgent.**

Es va **rehabilitar la coberta**, i es va procedir a la substitució de **cavalls de fusta** importants que s'havia trencat i havia provocat que s'enfonsés bona part de la coberta de la casa.

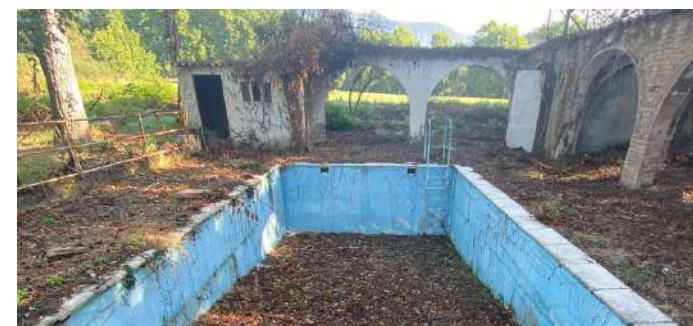
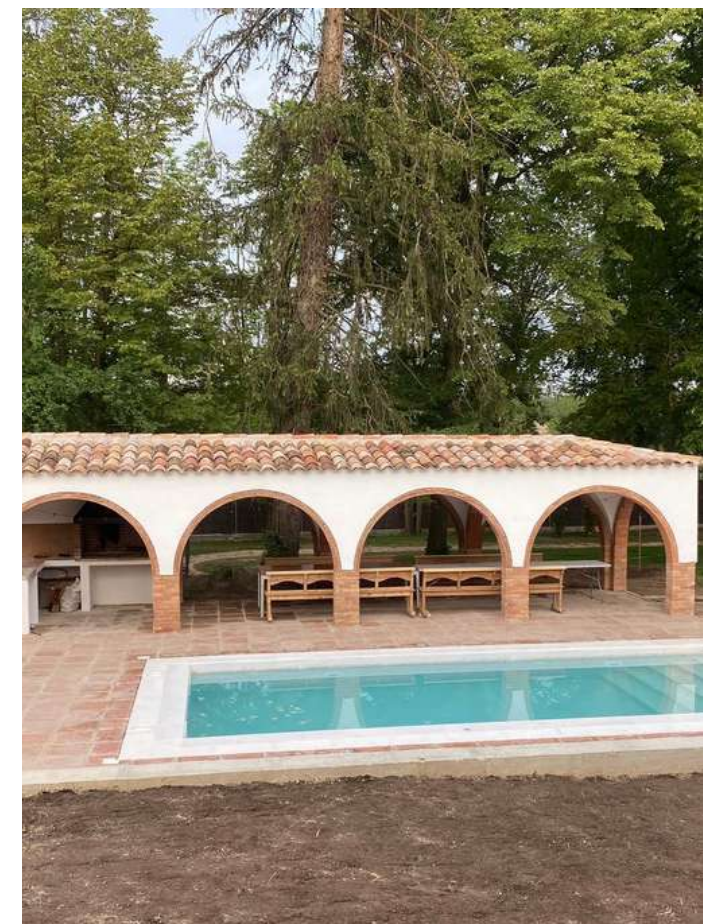
La primera actuació que s'hi va realitzar va ser **resoldre els problemes estructurals** que presentava, impermeabilitzar-ho i aïllar-ho, par tal d'evitar futures entrades d'aigua, ja que es va observar que havia incidit tres de les quatre voltes de suport de la coberta.

Finalment, **es va recuperar una volta original "de mocador"** de suport i la resta és va realitzar mitjançant la reutilització de bigues antigues, polides i sorrejades, les parets és varen tornar a construir seguint l'estructura original de l'edifici.

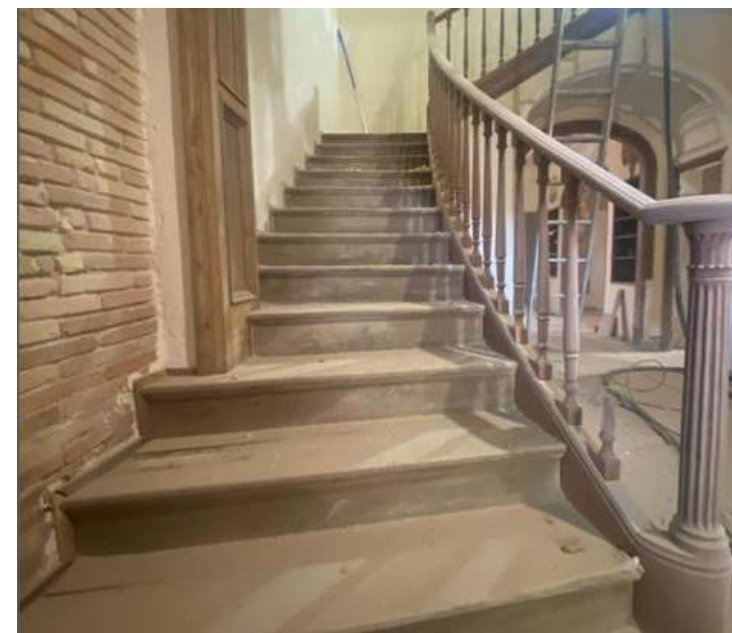
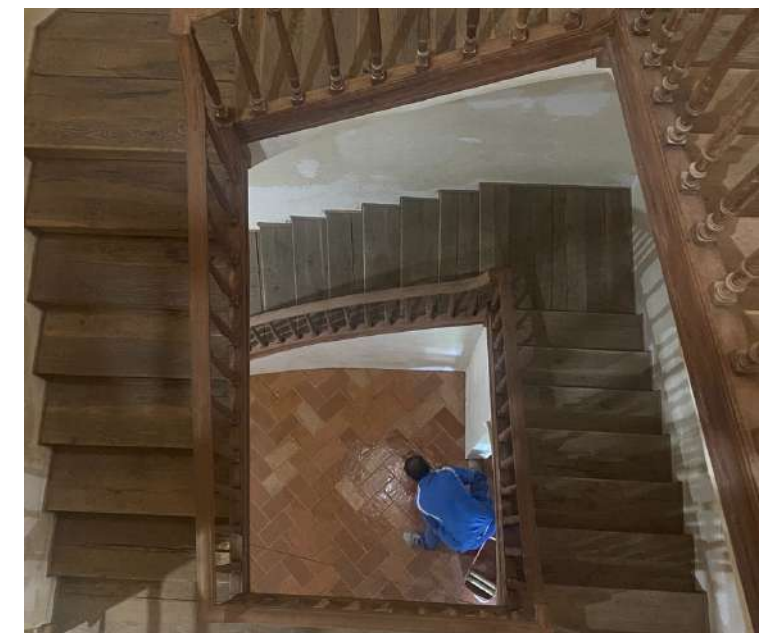
A la part superior de l'escala, que sobresurt de la segona planta, hi ha un **lluernari** amb vidres que permet la captació de la llum natural exterior. La rehabilitació d'aquesta part de l'edifici va començar per consolidar la part estructural del lluernari i coberta, molt malmesa després de tants anys d'abandonament.

A continuació, es van refer els vidres i les motlures de fusta **seguint la forma dels originals i conservant en tot moment l'estètica original.**

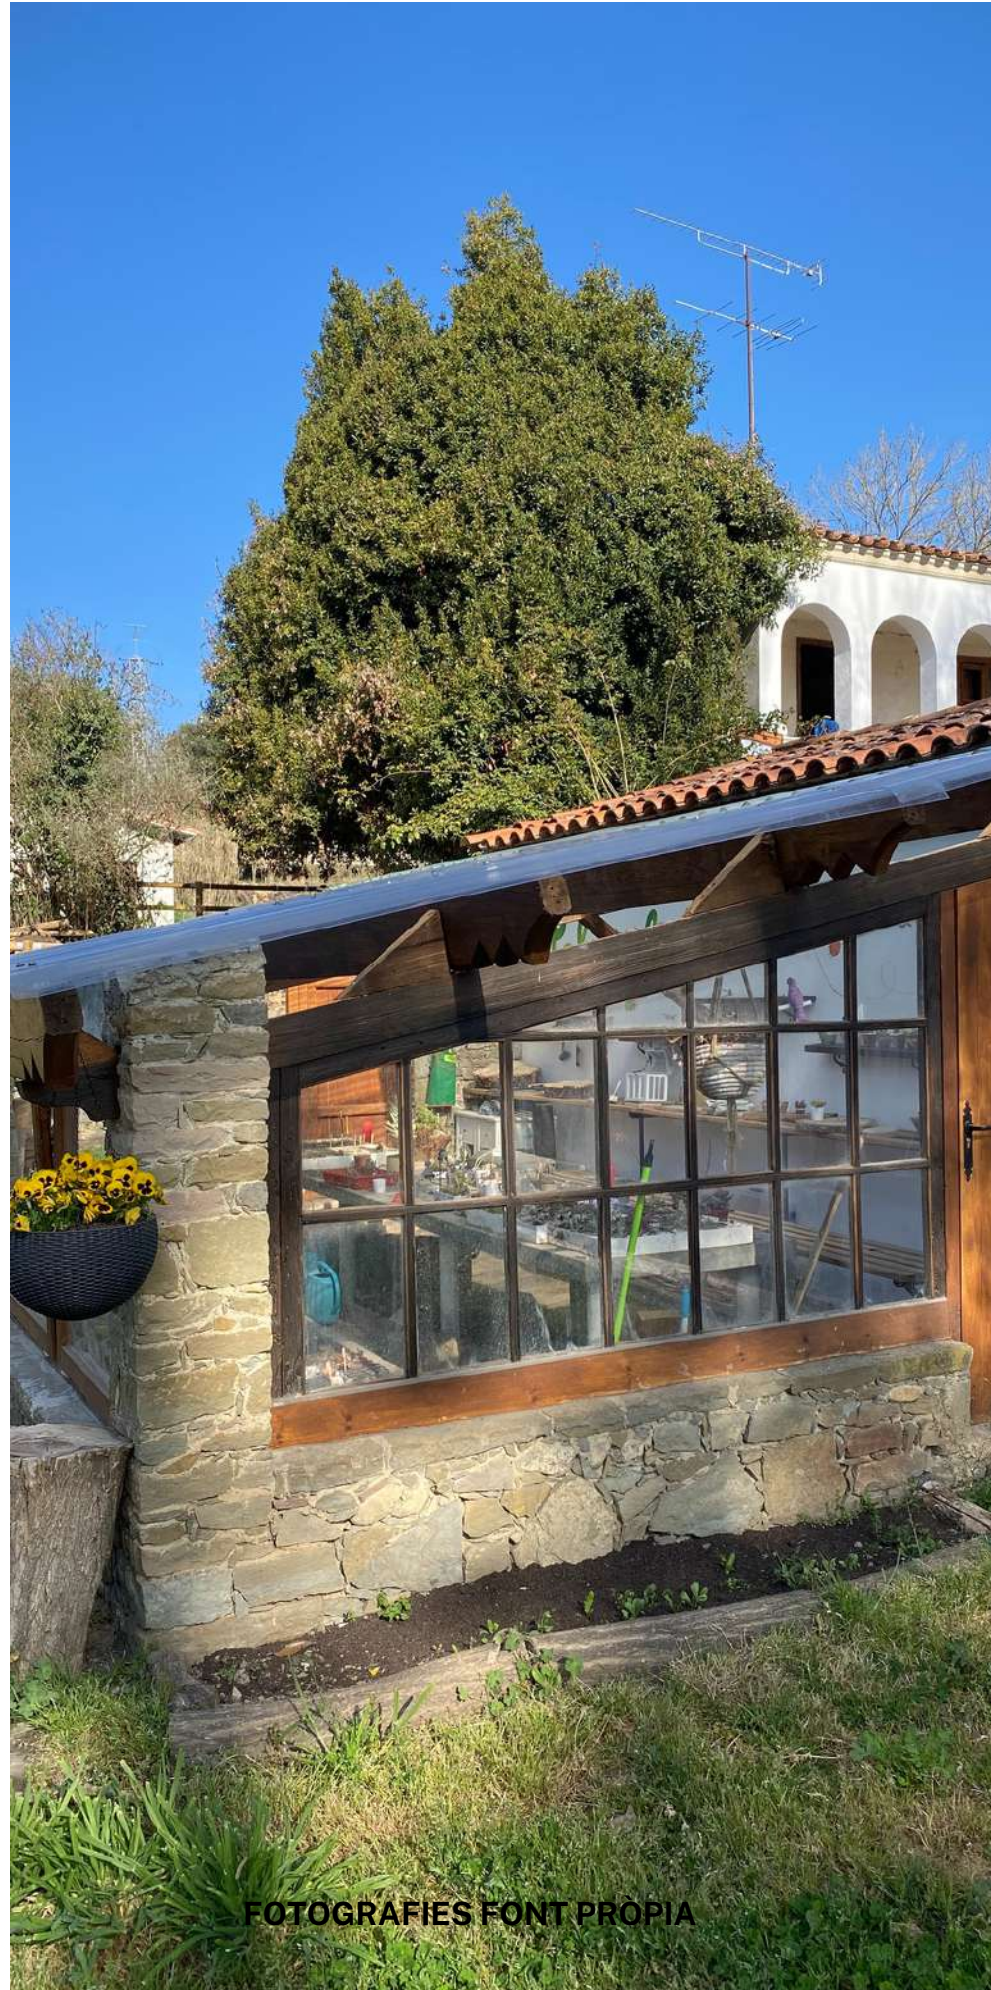
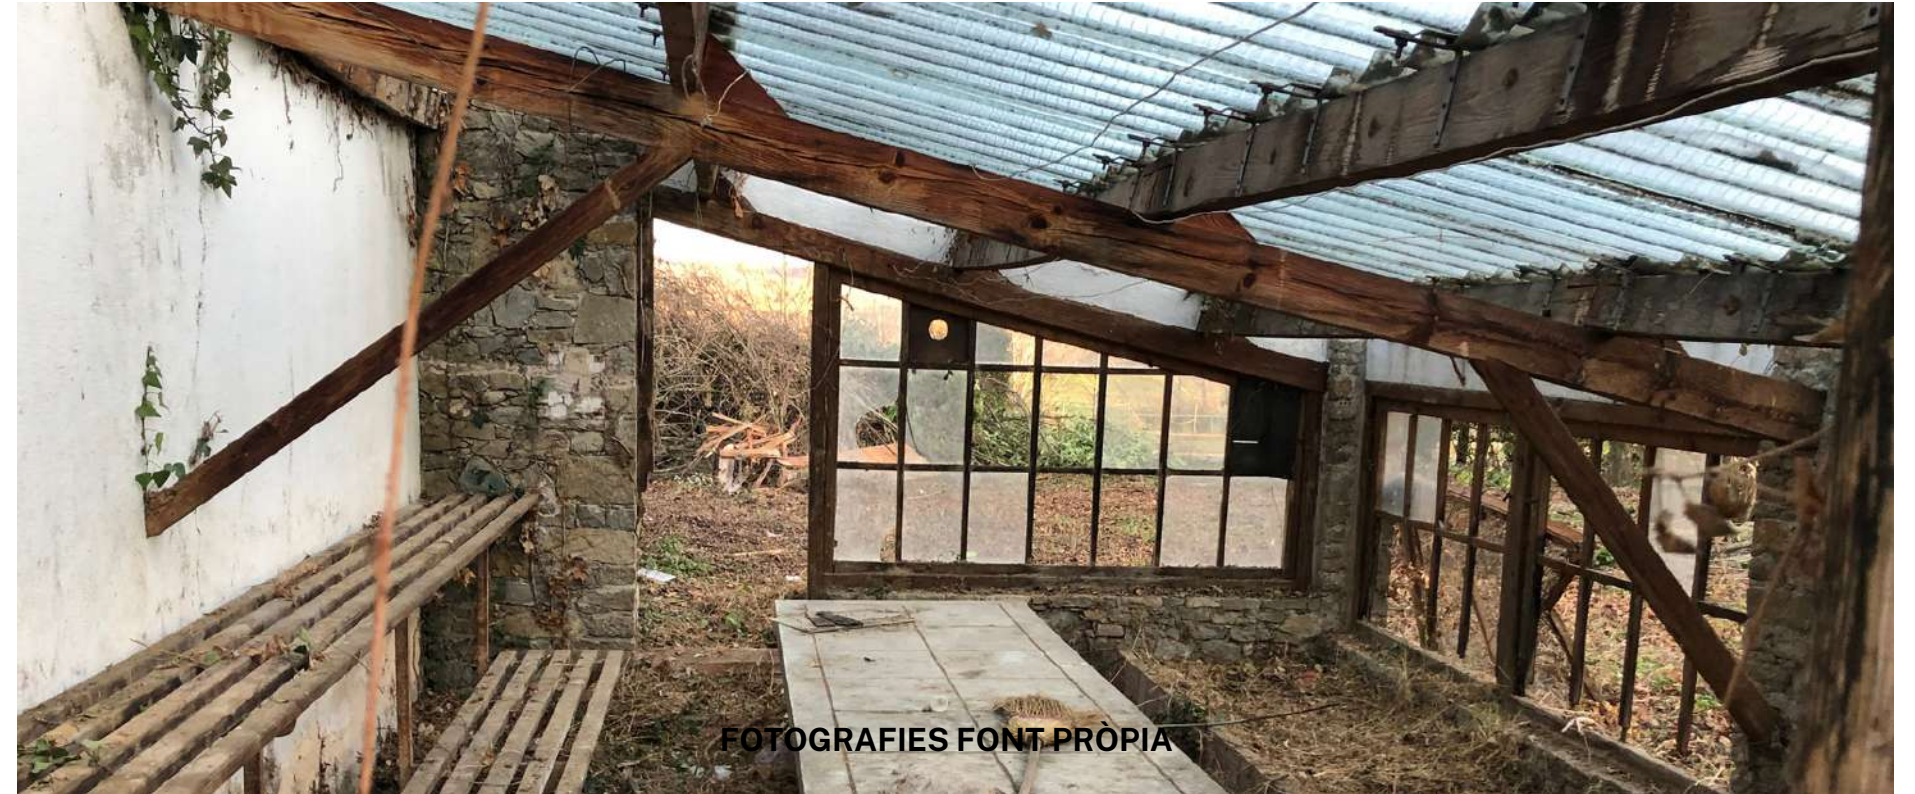
L'estat de conservació de l'hivernacle també molt deteriorat, s'hi va realitzar un conjunt d'actuacions **per poder-hi reprendre l'activitat**. Actualment, és un espai de cultiu ideal per a flors i plantes.

La primera actuació que s'hi va dur a terme va ser resoldre els problemes estructurals que presentava, per tal que no hi hagués més entrades d'aigua, i també la substitució d'una bona part de la **coberta ondulada realitzada amb vidre**.

També s'ha realitzat els corresponents treballs de **substitució de fusteria i acabats**.
